GRAU EN ARQUITECTURA TÈCNICA TREBALL DE FI DE GRAU

VALORACIÓ D'EDIFICIS PÚBLICS A HOSPITALET DEL LLOBREGAT

Nom del edifici: CEIP Floch i Torres

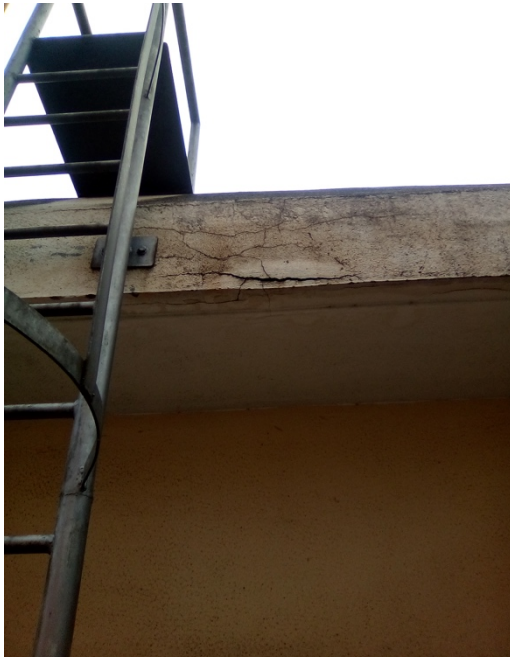
Foto 1: _154227

Es detecta a l'accés de coberta esquerdes al cantell de forjat causat per humitats i degradació del material.

Cod	Uni.	Descripció	Preu	Medició	PEM	PEC
5		CAPÍTOL 5: ESTRUCTURES				
5.1	M2	Reparació d'esquerda lineal a parament arrebossat vertical exterior, a una alçària >3 m, amb arrencada i repicat de revestiments amb mitjans manuals i càrrega manual de runa sobre camió o contenidor, aplicació de morter 1:2:10, col·locació d'armadura amb malla de fibra de vidre revestida de PVC de 6x5 mm i densitat 484 g/m2, i acabat arrebossat amb morter 1:0,5:4 reglejat amb acabat remolinat. Pintat de parament vertical exterior de ciment, amb pintura a la calç amb acabat llis, amb dues capes d'acabat. Inclou ajudes auxiliar. NO inclou p.p. de bastida.	85	2	171	224

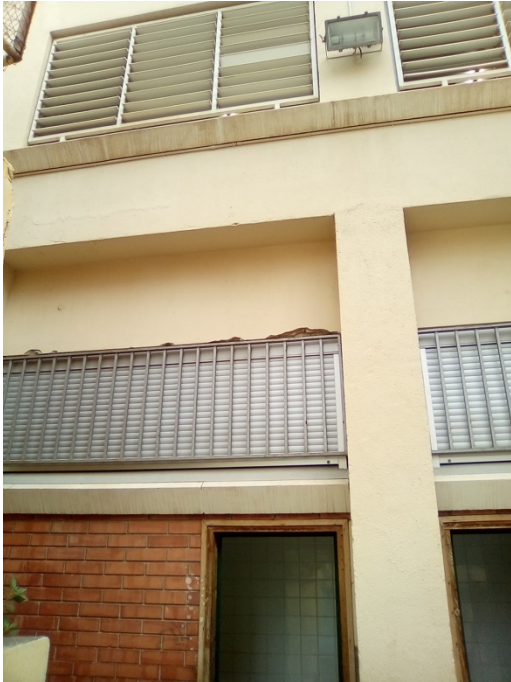
Foto 2: _152830

Lesió de trencada lineal a llinda de finestra. Probablement causades per impacte amb altre element.

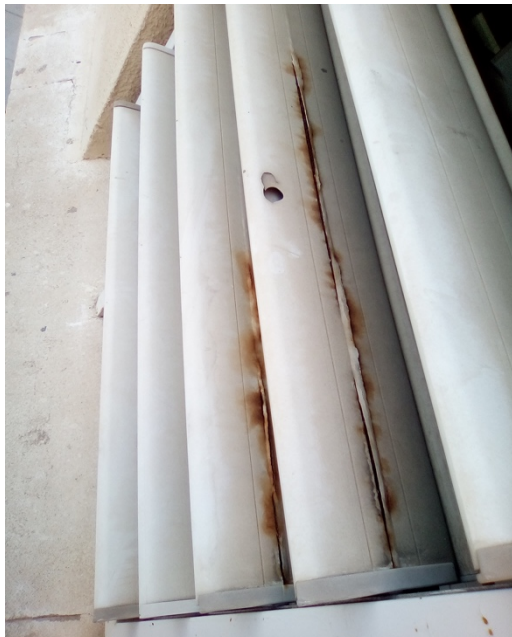
Foto 3: _161443

Gelosia de làmines de PVC trencades per el deteriorament del material

7.1	M2	Desmuntatge de gelosia de làmines de PVC, amb mitjans manuals, sense deteriorar els elements constructius sobre els quals se subjecta, i càrrega manual sobre camió o contenidor. El preu inclou el desmuntatge dels accessoris i dels elements de fixació.	10	308	3018	3954
7.2	M2	Celosia d'alumini lacat amb lamel·la orientable horitzontal de 100 a 150 mm d'amplària, amb accionament manual, col·locada. Inclou totes les ajudes, els materials i els mitjans auxiliars necessaris perquè quedi totalment instal·lada i en funcionament, segons indicacions de DF. Inclou totes les mesures de seguretat i salut necessàries per realitzar les feines. Inclou la gestió dels residus que es puguin generar en l'execució completa de la partida.	63	308	19466	25500
7.3	ud	Seguridad y salud	64	1	64	84
		Subtotal				29538

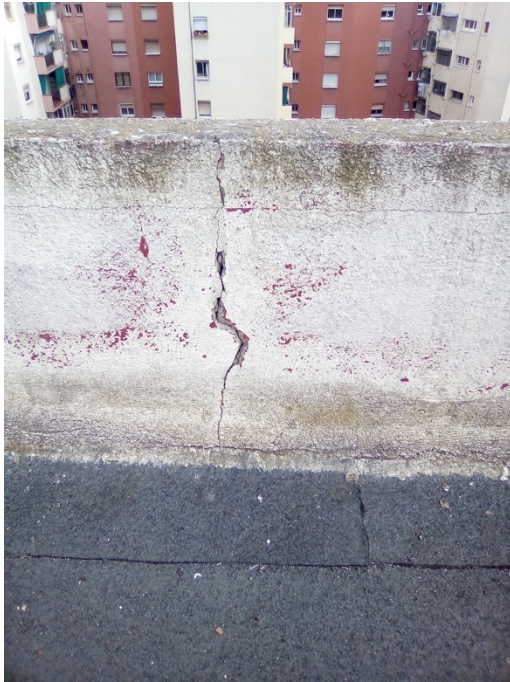
Foto 4: _154324

Lesió de fissures horitzontals localitzades al mur perimetral de la coberta en diversos punts, la causat per les dilatacions del mur,

8.1	M2	Reparació de revestiment de morter amb fissures generalitzades i defectes superficials mitjançant aplicació d'una primera capa de morter sense ciment, estès amb plana, col·locació de malla de fibra de vidre, antiàlcals i aplicació d'una segona capa del mateix morter, fins a aconseguir un gruix mig total de 5 mm, amb un rendiment de 10 kg/m2, per a procedir posteriorment al seu acabat final (no inclòs en aquest preu).	44	10	442	579
8.2	ud	Ajudes albañileria	90	1	90	118
		Subtotal				697

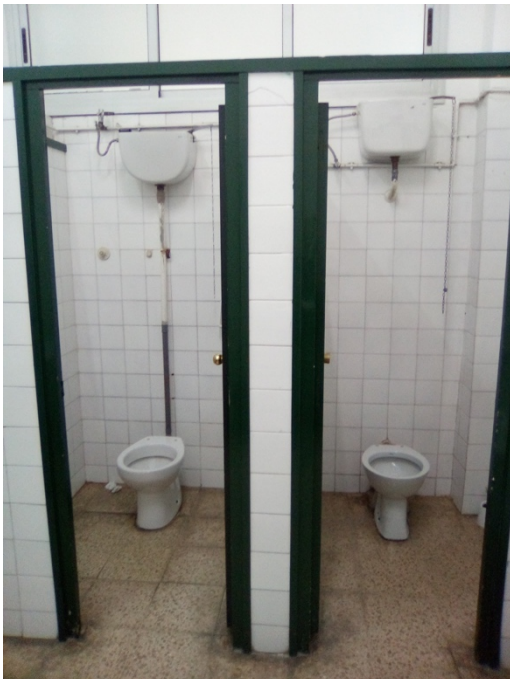
Foto 5: _153418

Degradació parcial d'elements sanitaris, revestiments i fusteria de les cambres higièniques del centre.

10.1	M2	Modificació parcial de cambres higièniques escolars amb enderroc d'envans de cambres antigues, enderroc de sanitaris vells, desplaçament de radiador, formació de regates pel pas de noves instal·lacions, tancaments de la zona de les tasses d'inodors amb mampares fenòliques, inclòs un 100 % de col·locació d'enrajolat nou amb peça ceràmica de 20 x 20 cm, inclòs treballs de lampisteria i col·locació de sanitaris nous, acabat pintat dels revestiments enguixats i col·locació de nou paviment de gres ceràmic amb peces de 40 x 40 cm classe R3, Substitució de porta vella d'accés per porta fenòlica, inclòs tots els ferratges. Inclou mitjans auxiliars pel muntatge. Inclosa partida de Seguretat i Salut i gestió de residus.	604	95	57400	75194
------	----	---	-----	----	-------	-------

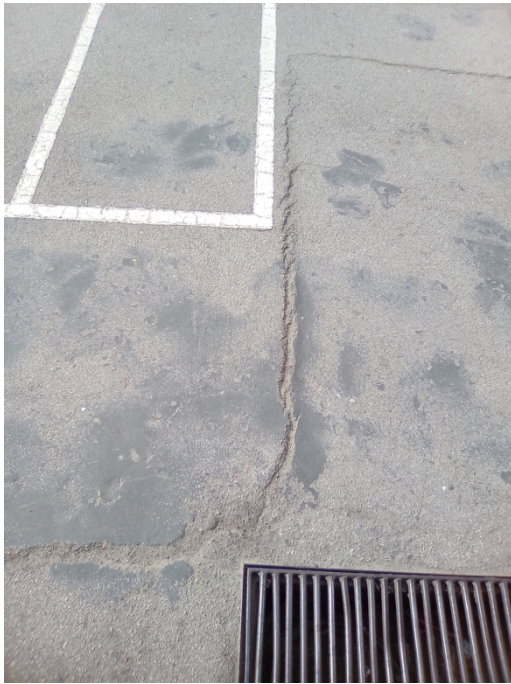
Foto 6: _152953

Es detecta un paviment no adequat a les pistes del pati, es detecten lesions d'esquerdes i abultaments del paviment causades per les dilatacions tèrmiques.

15.1	M2	Demolició de paviment exterior de formigó. Mitjançant martell pneumàtic. Càrrega i transport de runa fins a contenidor o camió i transport fins avocador.	16	840	13247	17353
------	----	---	----	-----	-------	-------

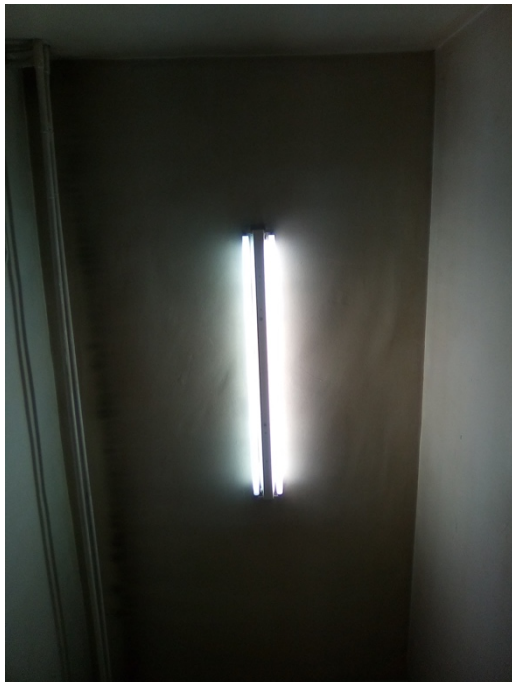
Foto 7: _151555

Es localitza a les lluminàries lineals del centre la manca de protecció dels focus de llums.

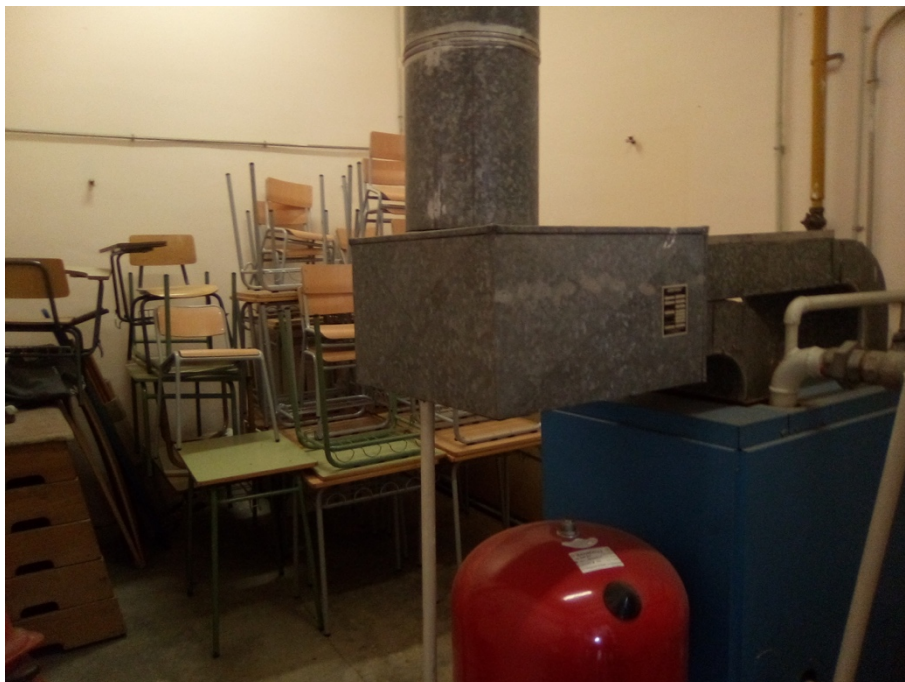
Foto 8: _152140

El centre manca d'un equip de calefacció per envelliment dels equips

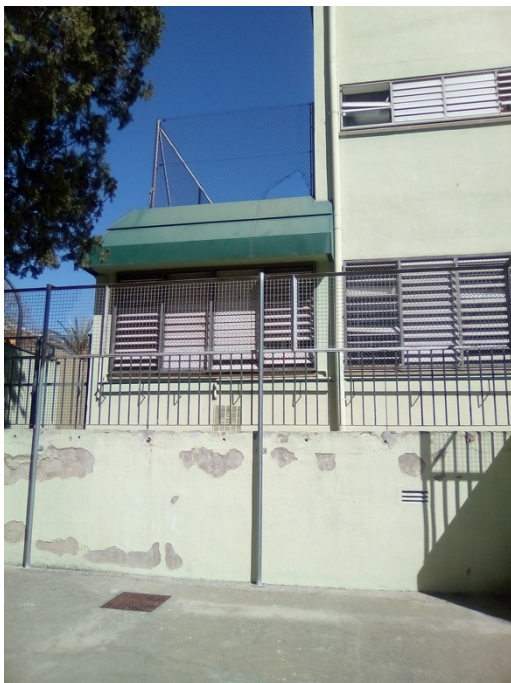
Foto 9: _141121

Lesió de degradació del revestiment de pintura a la zona de rampa d'escala.

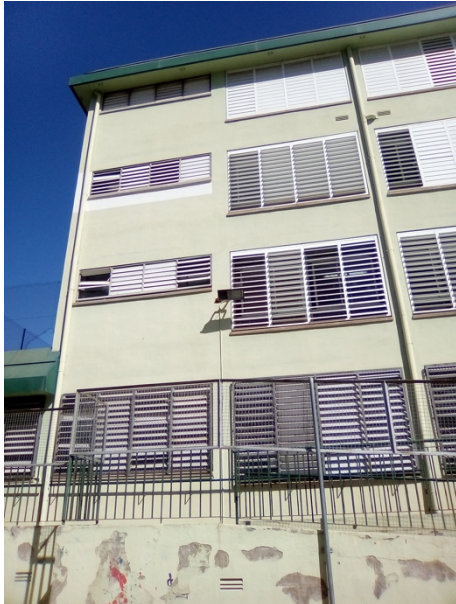
Foto 10: _141109

Detecció de lames trencades. Aquesta lesió provoca que les proteccions solars no treballin al 100% la qual cosa fa que l'edifici no sigui eficientment energètic.

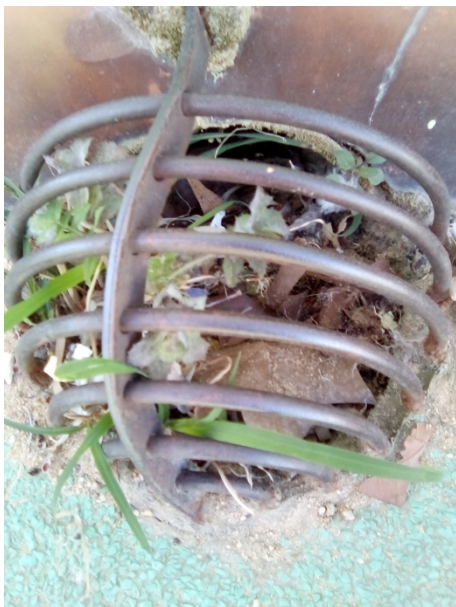
Foto 11 _131044

Es detecta aparició de vegetació a la bonera

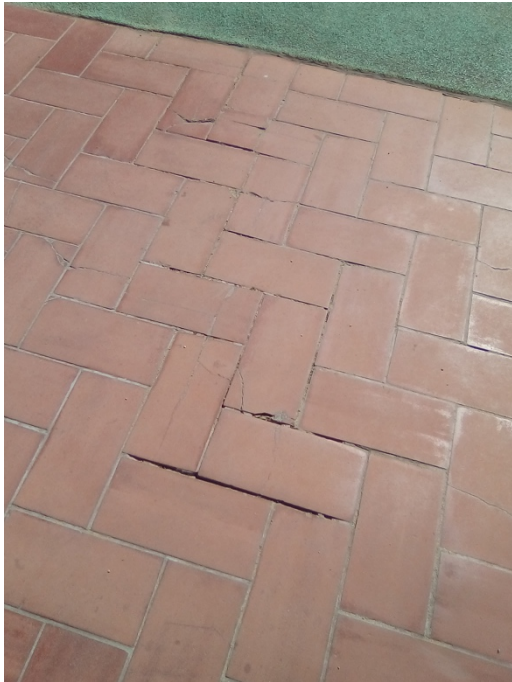
Foto 12_131216

Es detecta algunes rasilles de coberta trencades

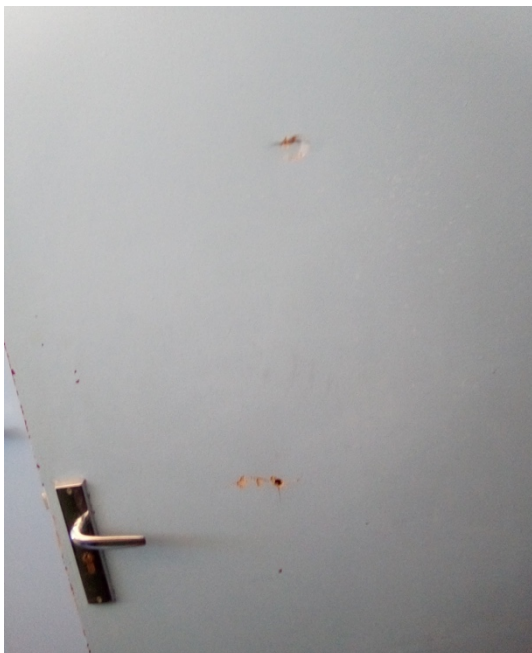
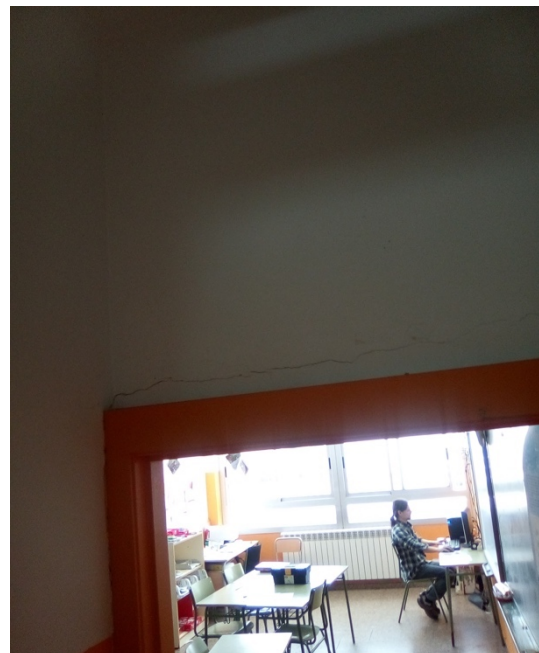
Portes interiors trencades a causa de cops.

Trobem fissures al perímetre de les portes causades per els forts cops que es donen amb les portes quan es tanquen.

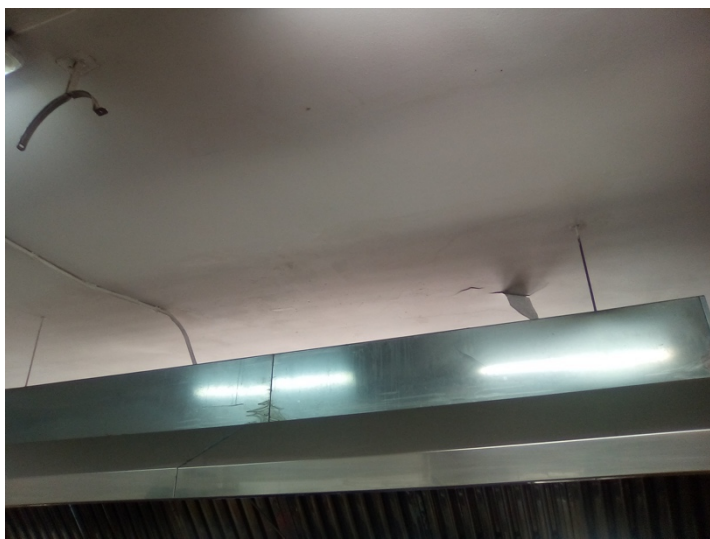
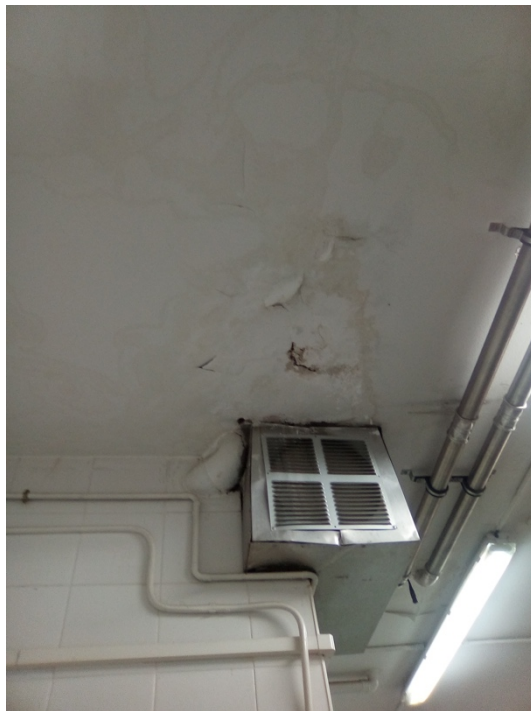
Es detecten humitats per filtracions a la cuina i filtración per condensació. La filtració es ve produïda per una fuita en el sanejament dels serveis de la planta superior. La lesió principal ja es va arreglar amb anterioritat.

La condensació es produïda a la zona de cocció de la cuina per tant, tot indica que la causa de la lesió es la ineficiència de la campana d'extracció.

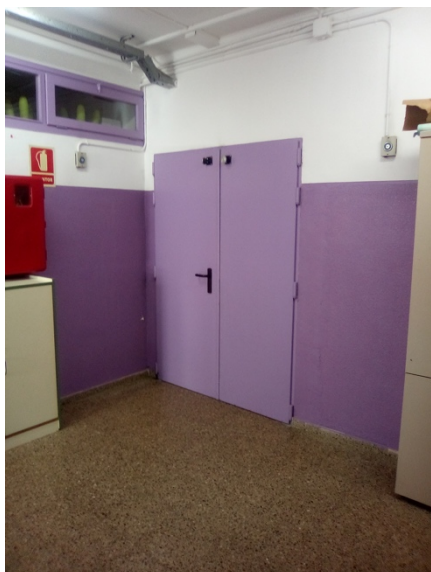
La porta de sectorització de contra incendis del primer pis no tanca bé per que frega amb el terra.

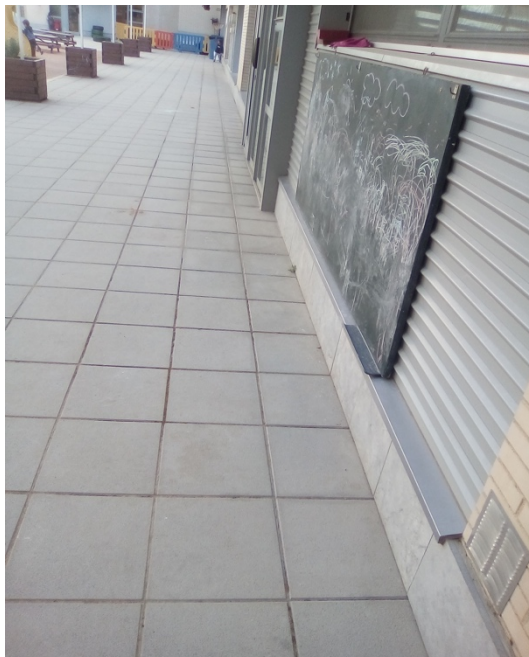
Foto 17_160518

Es troba la manca de beurada de ciment al paviment del pati

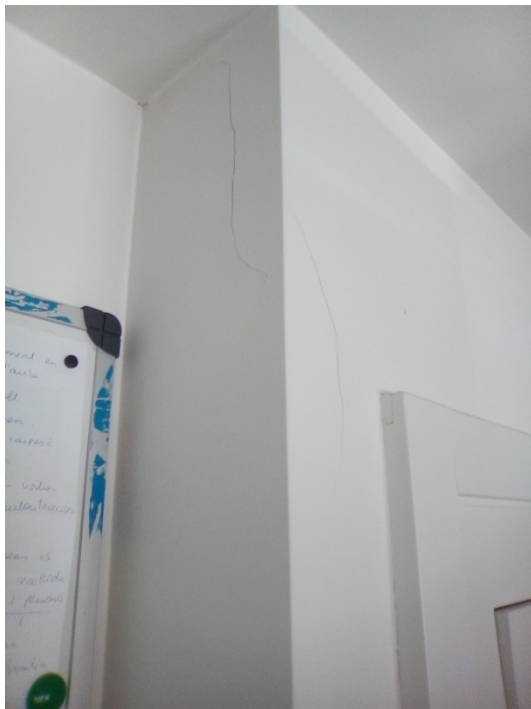
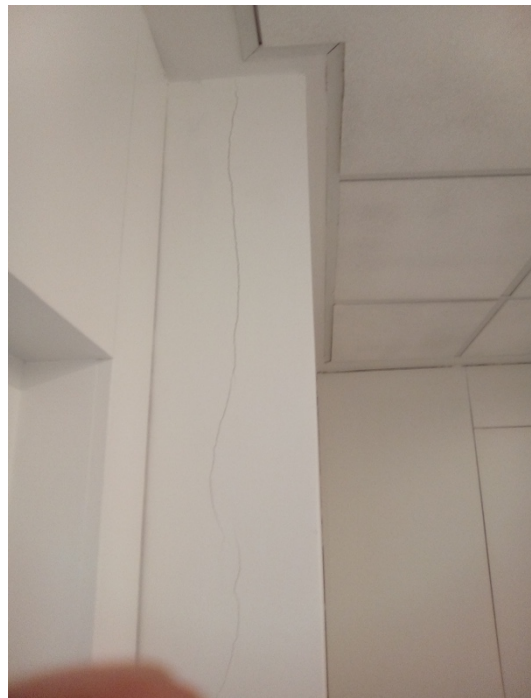
L'aparició de fisures verticals als envans es degut a dolenta resolució de l'envà amb la porta .

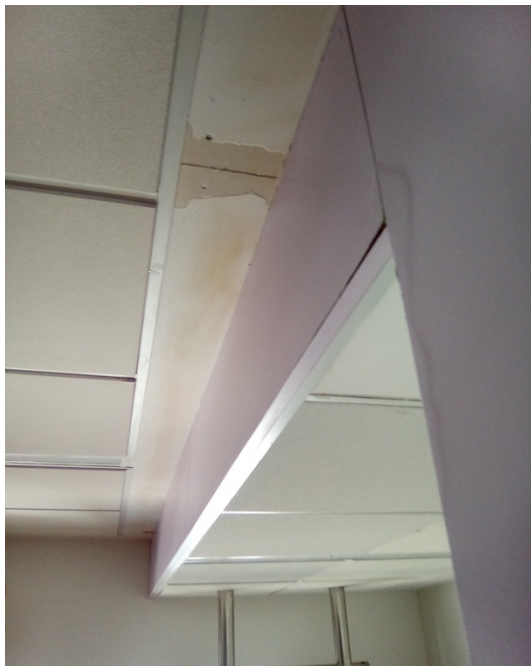
Foto 20_155207

Aparició d'humitats per filtració. La causa d'aquesta lesió es degut a trencades fortuïtes de les canonades d'evacuació que es localitzen sobre el cel ras.

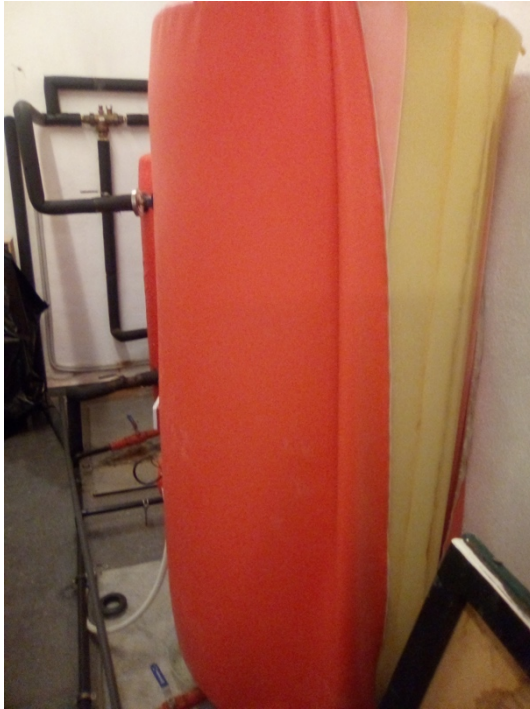
L'Ajuntament té previsió de substitució d'un acumulador d'acer vitrificat ja que l'actual es troba en males condicions.

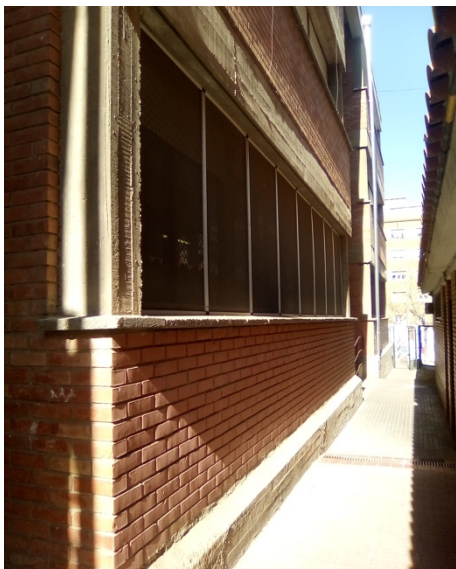
Foto 21_154644

Per raons de manca d'aïllament tèrmic a l'envoltant de l'edifici s'ha valorat la opció d'instal·lar sistema SATE.

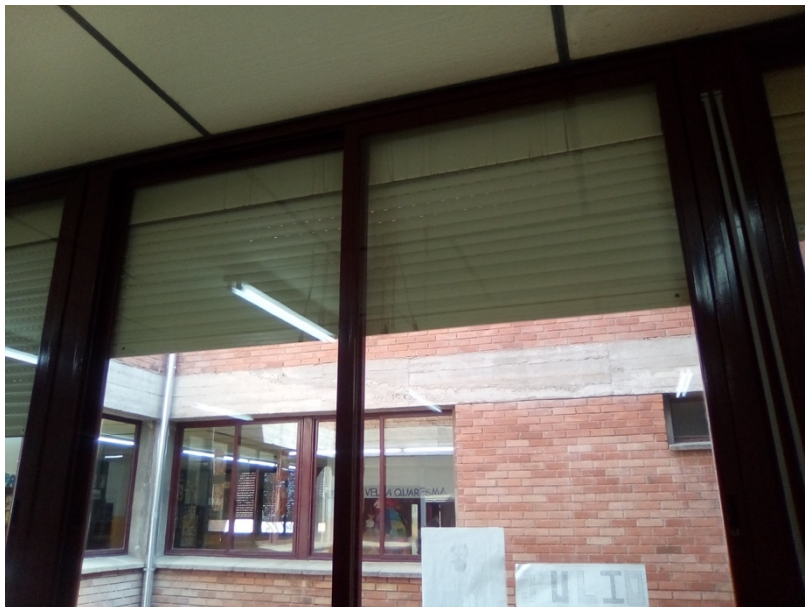
3. Foto 22_142923

La fusteria instal·lada es la mateixa des de la construcció del edifici. Està compostat per perfilaria de ferro i de vidre 6mm sense cambra d'aire. Aquesta fusteria no es apta per complir amb els criteris d'eficiència energètica.

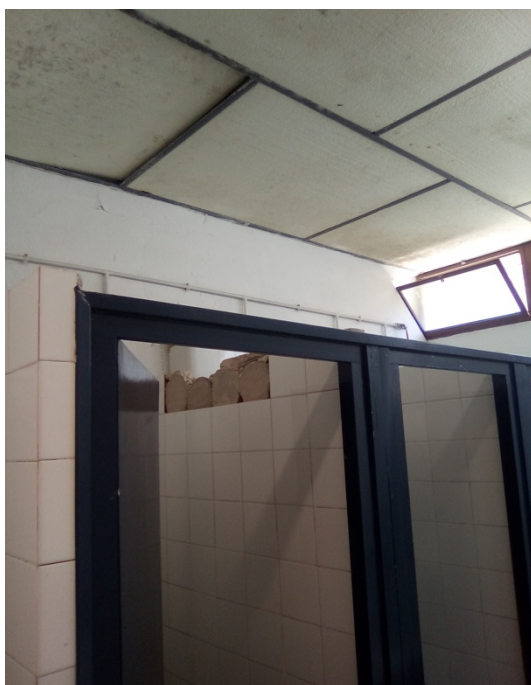
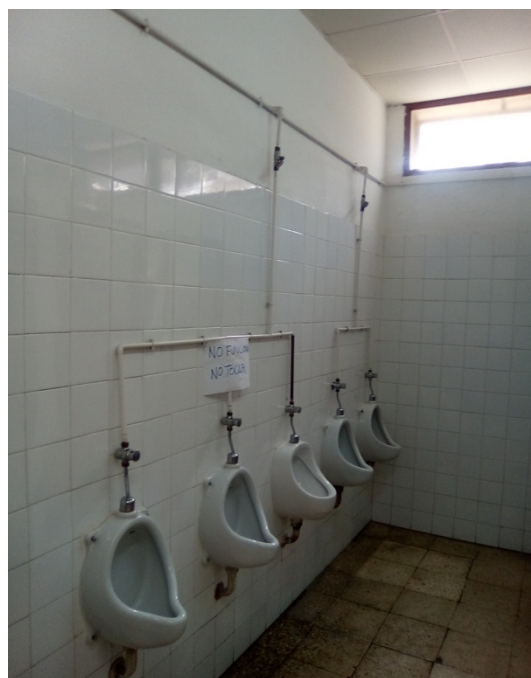
La majoria de les cambres higièniques del centre es troba en un estat defectuós i amb una elevada degradació.

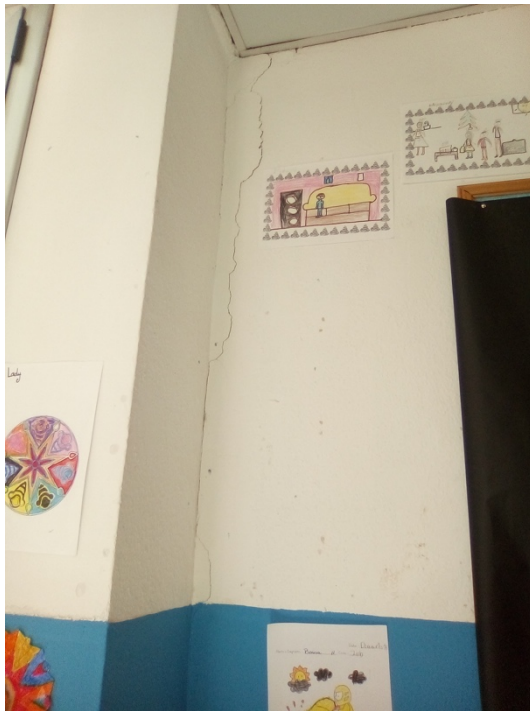
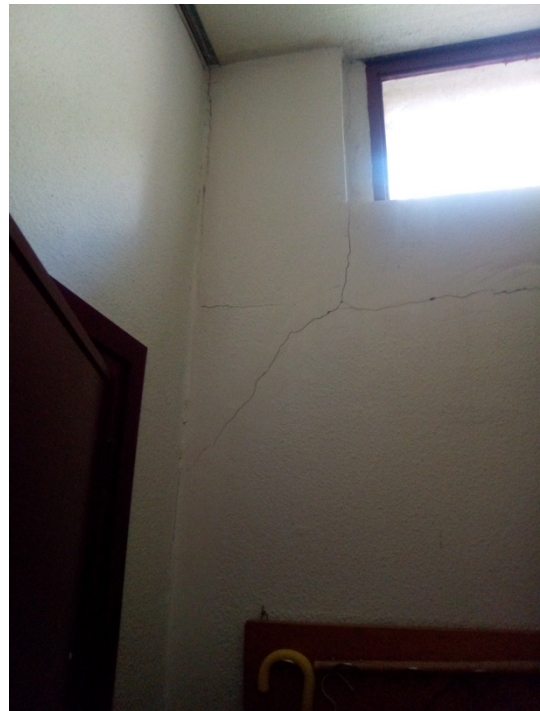
Es detecten fissures verticals en alguns envans de l'edifici i part del tancament interior de

l'envoltant de l'edifici.

La causa d'aquestes fissures son degudes a l'assentament de l'edifici.

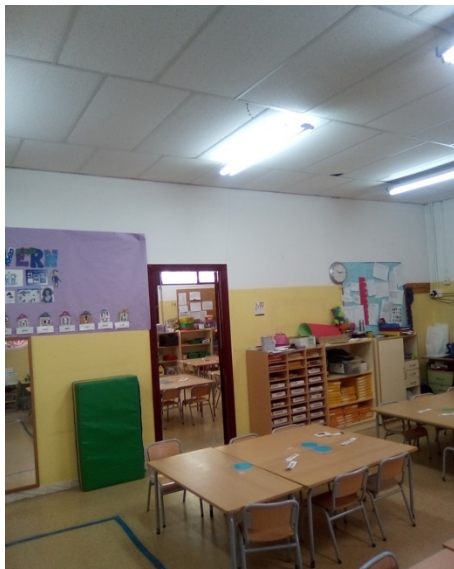
Foto 27_145027

La majoria de la lluminària del centre es troba sense la tapa protectora del focus.

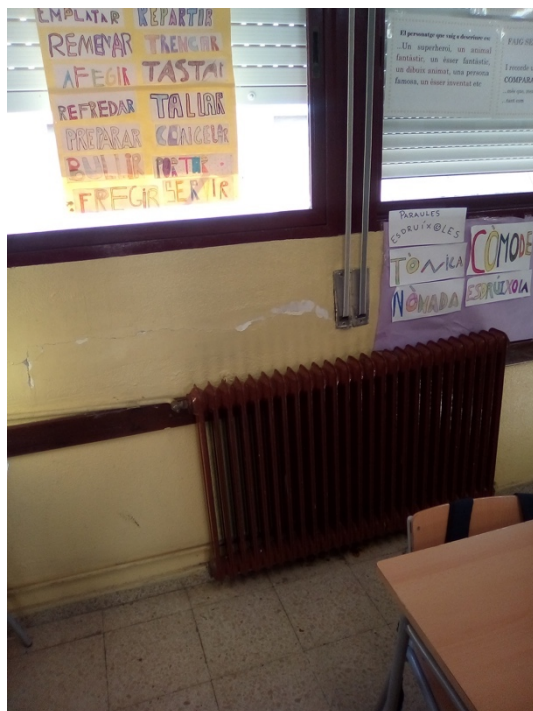
Foto 28_151056

El centre actualment disposa d'una caldera sense servei.

Per una altra banda, alguns emissors radiadors son d'eficients i no es troben en un estat òptim per realitzar la seva funció.

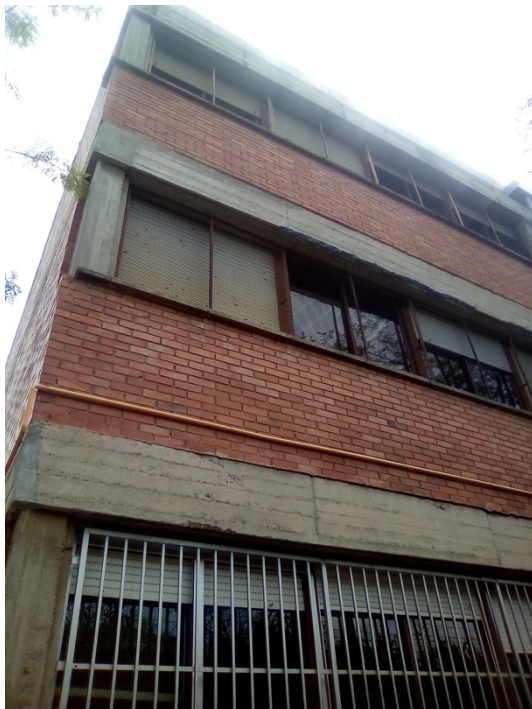
Foto 29_144718

S'observen lesions al cantell del forjat deixant l'armadura desprotegida, es mostra corrosió de l'armadura.

Proposta d'intervenció	Causa	Observacions	Ubicació	Dific.	Prioritat	Valoració eco.	Foto
Reparació cantell forjat	Esquerdes i/o fissures	76,01€/m2 cype 10m2	permietre viga	Alta	Treballs a curt termini	3.427 €	_144720

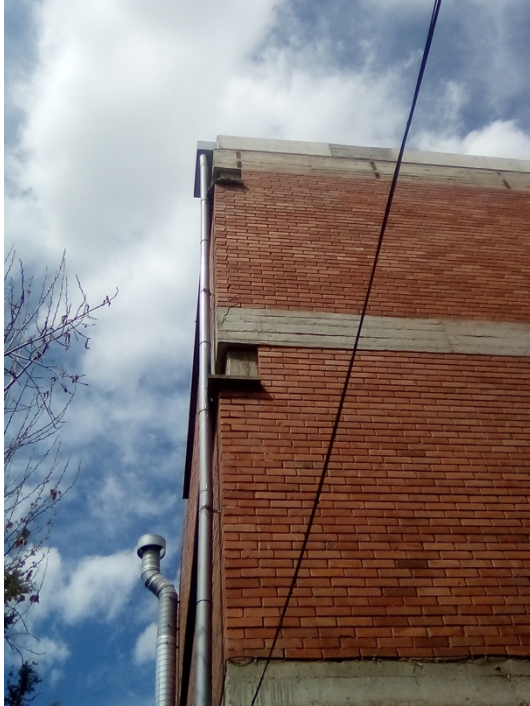
Foto 30_145022

La cantonada de la façana una esquerda produïda per l'empenta del mur causada per la dilatació longitudinal del mur, la manca de junta de dilatació a estat la causa de l'esquerda vertical.

Per una altra banda, es valora la instal·lació del sistema SATE per manca de d'aïllament tèrmic en tot el centre.

Proposta d'intervenció	Causa	Observacions	Ubicació	Dific.	Prioritat	Valoració eco.	Foto
Reparació esquerra fulla exterior	Esquerdas i/o fissures	51,91€/m fitxa excel	Cantonada 2ª planta	Alta	Treballs a curt termini	2.771 €	_145022
Col·locació sistema SATE en façana	Millores		Envolvent	Alta	Urgències d'eficiència	163.605 €

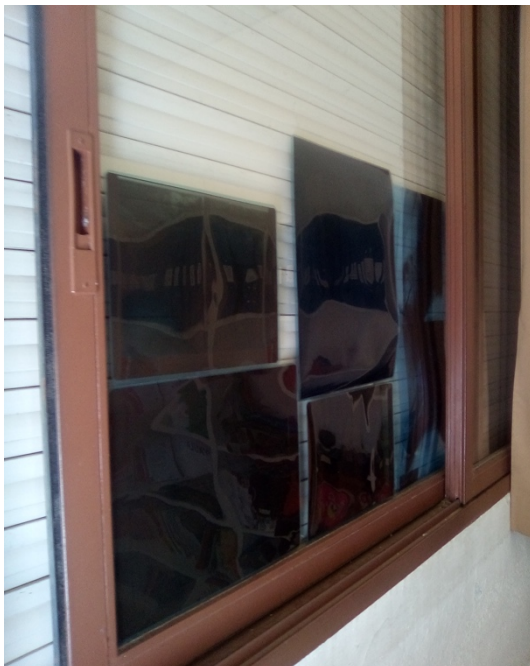
Foto 31_132624

Les finestres del centre son de perfilaria de ferro amb vidre temperat de 6 mm d'espessor.

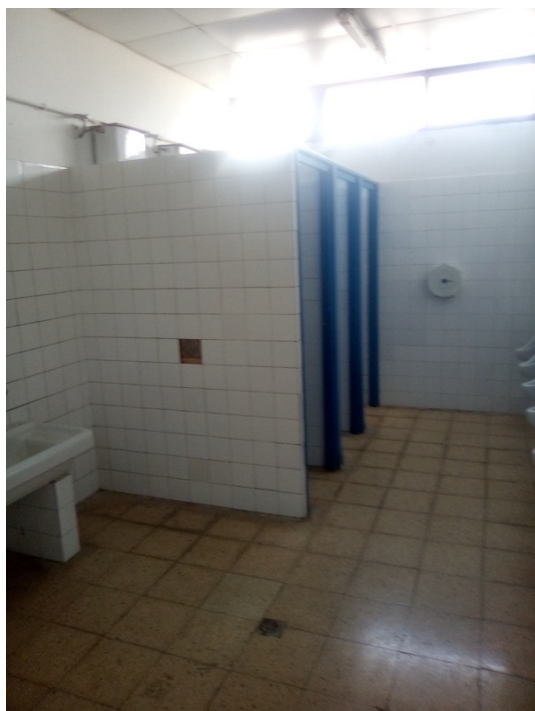
Foto 32_133319

Algunes de les cambres higièniques del centre es troba en un estat defectuós.

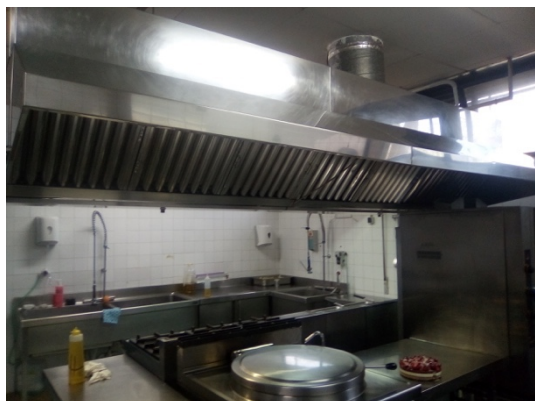
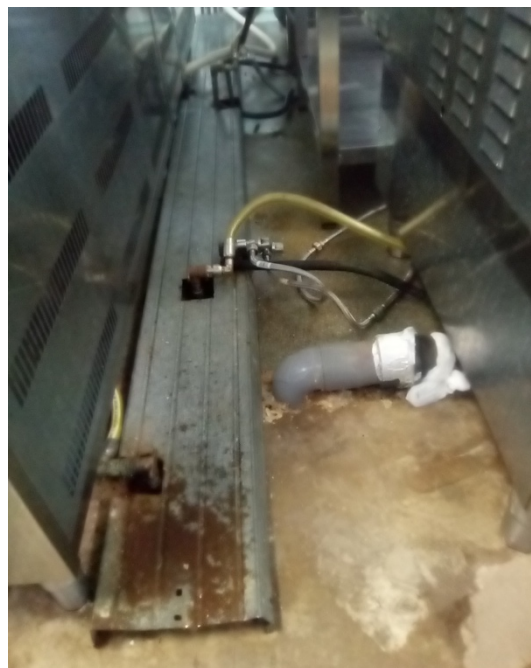
La cuina es troba en estat general d'envelliment.

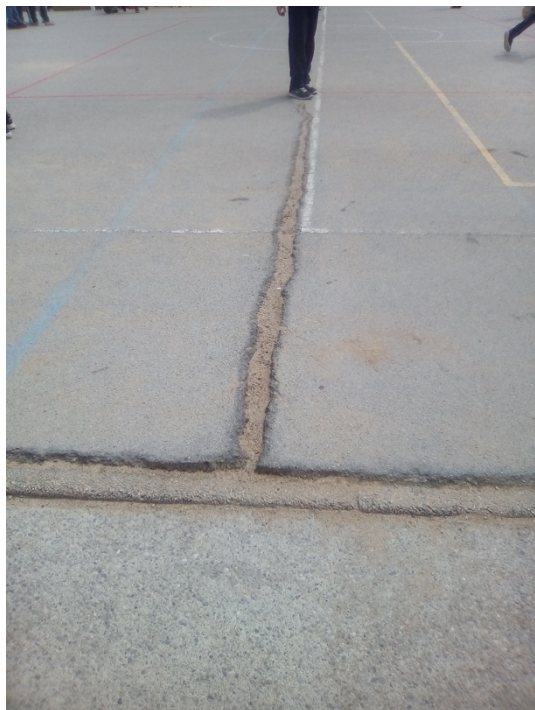
Foto 29

Es detecta aparició d'esquerdes longitudinals al paviment de les pistes exteriors. La causa indica l'envelliment del asfalt de les pistes.
